Elektromagnetisk vattenbehandling förlänger rörsystemens livslängd

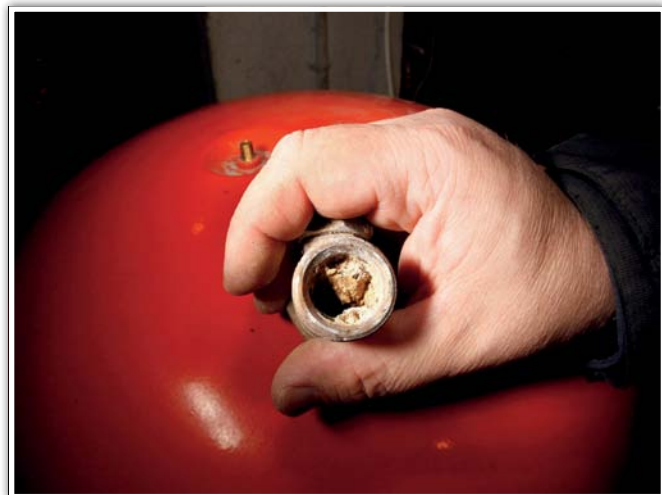
Radiatorventil, årsmodell 1969. Avlägsnad innan Bauer togs i bruk år 2009.

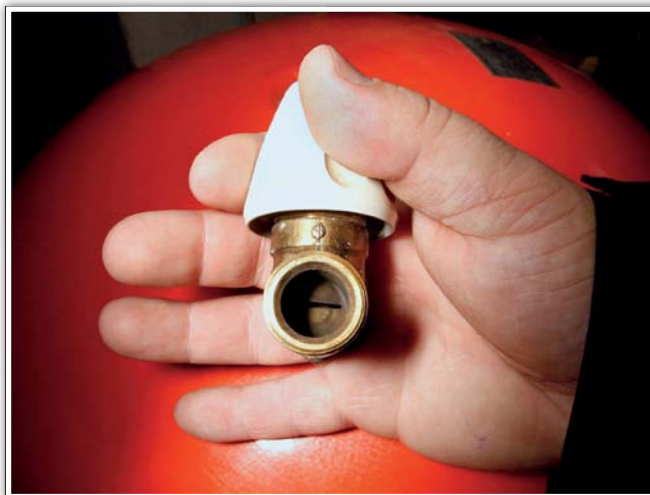
Radiatorventil, årsmodell 1969. Avlägsnad år 2012, efter att Bauer verkat i tre år.
